Evaluasi Kinerja Jaringan Irigasi pada Daerah Irigasi DI. Jaten Kecamatan Jaten Kabupaten Karanganyar

Kata Kunci : DI. Jaten, Penilaian Jaringan, Kinerja Jaringan.

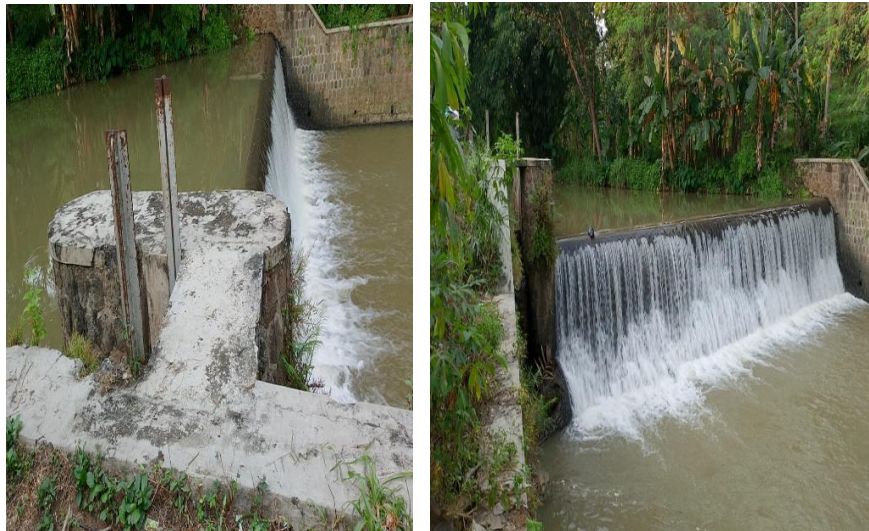
Gambar 2 Bangunan Utama/Bendung Jatén

Bangunan utama atau bendung dalam jaringan irigasi memiliki fungsi yang sangat penting karena sebagai pengatur elevasi muka air sungai, sehingga elevasi air sungai naik sehingga dapat mengalir ke saluran irigasi dan dapat mengalir areal sawah yang berada di elevasi lebih rendah.

Cara menilai kondisi fisik bangunan adalah dengan melihat secara visual di lapangan kemudian dinilai dan di buatkan tabel penilaian seperti tertuang pada tabel 3 dibawah ini

| Uraian | Bobot Final % | Nilai Bagian % | Indeks Kondisi | |
|--|---|---|---|---|
| 1. Bangunan Utama | 8,95 | 100 | 68,84 | 13 |

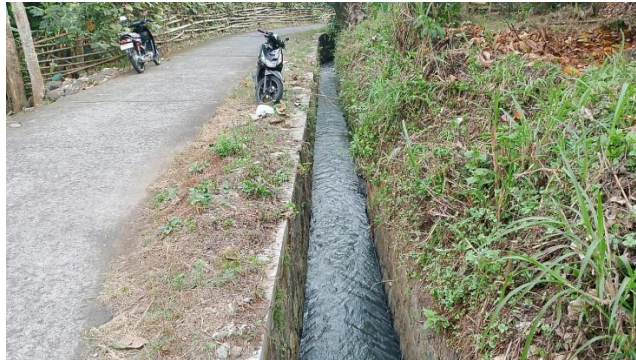
Gambar 3 Saluran Pembawa DI Jaten

Saluran pembawa dalam sistem irigasi terdiri dari saluran primer dan saluran sekunder, komponen penilaian kondisi saluran pembawa terdiri dari kapasitas tiap saluran, tinggi tanggul dan perbaikan saluran.

Menurut petunjuk teknis penilaian kinerja jaringan irigasi penilaian saluran pembawa dilakukan setiap 50 meter, maka dalam satu ruas saluran pembawa dilakukan beberapa kali penilaian. Hasil penilaian Saluran pembawa dapat dilihat dalam tabel 4 berikut ini :

| Uraian | Bobot Final % | Nilai Bagian % | Indeks Kondisi | |
|--|---|---|---|---|
| 2. Saluran Pembawa | 6,5 | 100 | 64,96 | 10 |

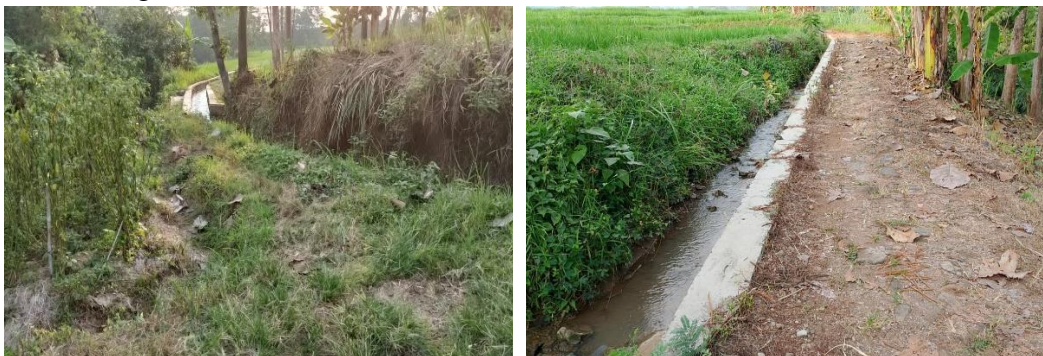
Gambar 6 Jalan Masuk/Jalan Inspeksi DI Jatén

Penilaian jalan masuk atau jalan inspeksi dilakukan pada jalan masuk ke bangunan utama maupun jalan inspeksi disamping saluran pembawa, kondisi jalan masuk inspeksi apakah dalam keadaan baik dan membantu mencapai bangunan dan saluran dengan mudah.

| Uraian | Bobot Final % | Nilai Bagian % | Indeks Kondisi | |
|--|---|---|---|---|
| 5. Jalan masuk / Inspeksi. | 2,51 | 100 | 62,77 | 4 |
