EVALUASI KERUSAKAN JALAN PADA PERKERASAN LENTUR

(Studi Kasus Jalan Tawangmangu-Cemorosewu
STA 2+000 sampai dengan 4+000)

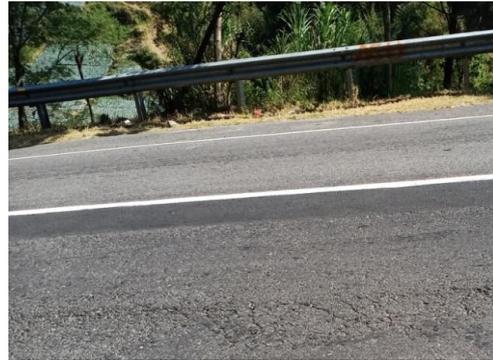
Dari identifikasi kerusakan jalan diperoleh jenis kerusakan, luas/lebar kerusakan, kedalaman maupun lebar retak yang terjadi pada jalan. Secara garis besar kerusakan yang terjadi di sepanjang ruas jalan tersebut adalah retak halus, retak buaya, retak melintang, tambalan dan lubang. Dengan dominasi kerusakan adalah retak halus. Gambar kerusakan seperti pada gambar 1 dan 2.

Gambar 1 Retak Halus

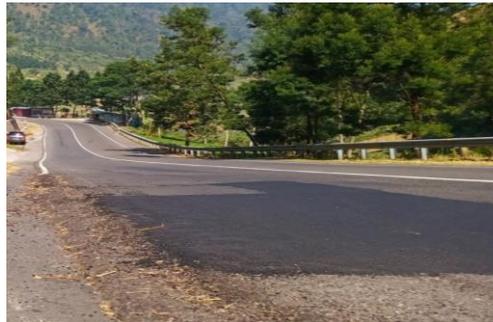
Gambar 2. Tambalan

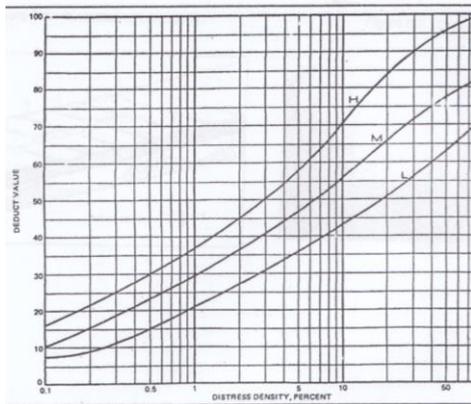
Setelah densitas didapatkan maka digunakan grafik untuk mencari deduct value, dengan cara memasukkan nilai densitas pada masing – masing jenis kerusakan.

Alligator crack dengan densitas: 5

Didapatkan nilai DV: 45 (dari grafik DV for alligator cracking)

Gambar 3. Grafik Kerusakan Jenis Aligator Crack

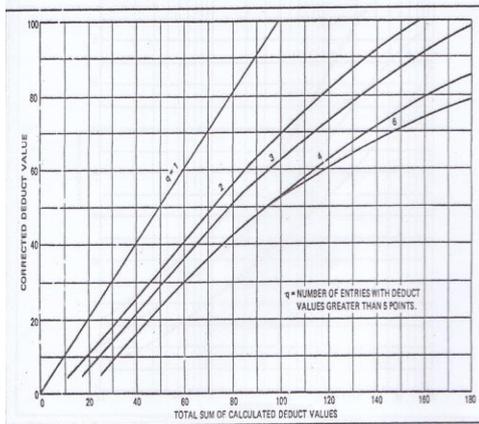
Setelah densitas kerusakan didapatkan maka langkah selanjutnya adalah mencari corrected deduct value (CDV) dengan menggunakan grafik CDV.

Sebagai contoh dari salah satu jalan segmen 2+000 – 2+500 didapatkan nilai CDV = 45.

Alligator crack dengan densitas: 3.19
Didapatkan nilai DV : 42

Gambar 4. Corrected Deduct Value
